Elfiske i 11 vattendrag i Västmanlands län 2011

- med fokus på kraftverksdammars effekter på fiskbeståndens ekologiska status

Rapport 2011:25

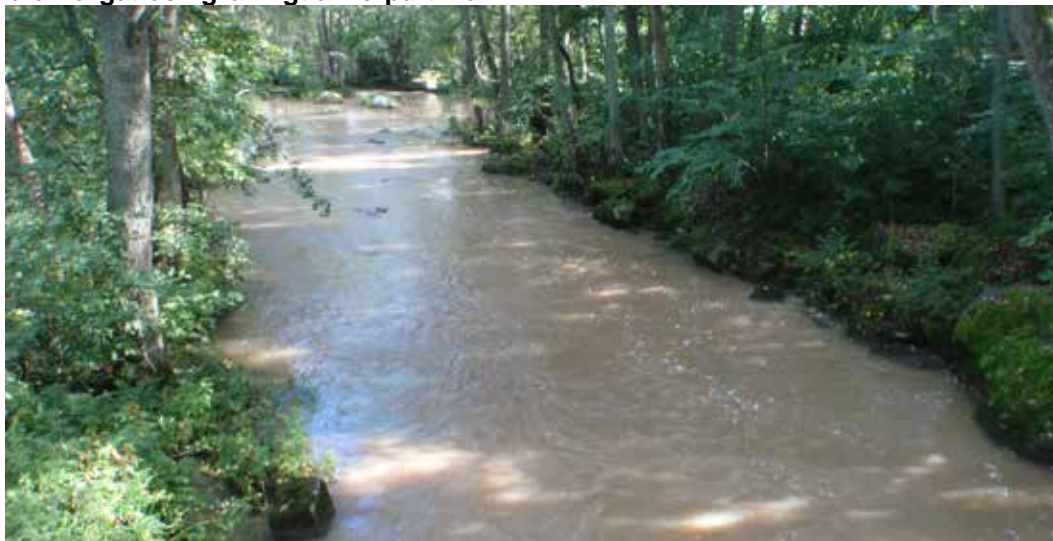
Lokal Nynäs i Lillån. Vid elfisketillfället var det högvatten och vattnet är alldeles brunfärgat och grumligt av lerpartiklar.

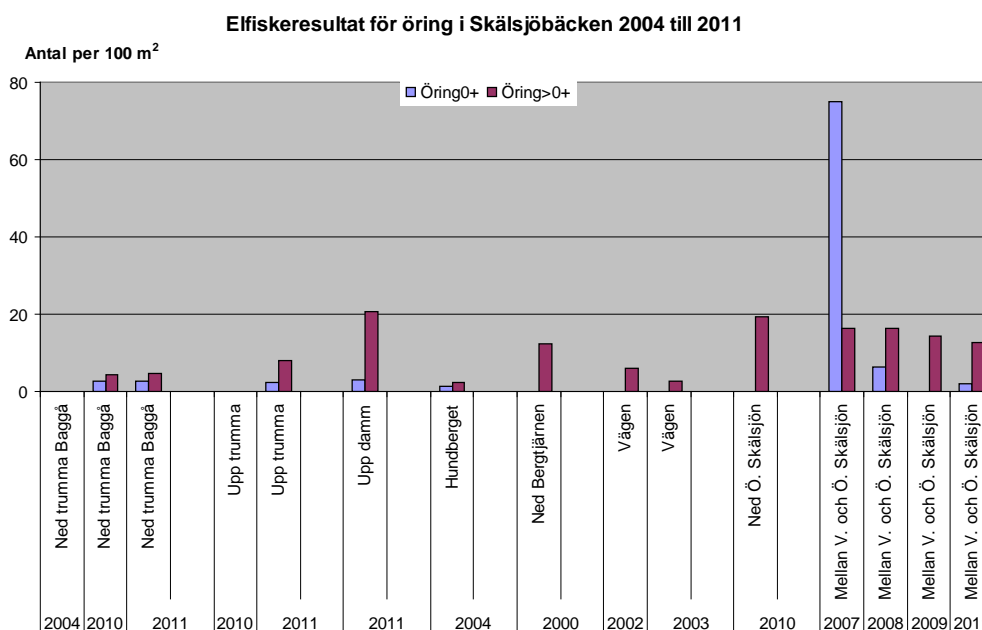
Figur 5.3.2.1. Diagram över elfiskeresultaten i Skälsjöbäcken 2004 till 2011. Lokalerna är ordnade efter placering i bäcken med nedersta lokalen först.

Nedan visas elfiskeresultat från 2004 till 2011. Se figur 5.3.2.1. Förutom de elfisken som är utförda inom ramen för denna rapport så är också resultat från länsfiskekonsulentens elfisken inlagda. Elfiskelokalerna i figuren är ordnade så att den nedersta lokalen ligger först och sedan den näst nedersta osv. till den sista översta lokalen. I figuren ser man att alla lokaler förutom något enstaka år haft öring. Reproduktionen verkar inte ha lyckats alla år, men att den var mycket bra år 2007 i bäcken mellan västra och östra Skälsjön. Sammantaget är Skälsjöbäcken en mycket fin öringbäck. Bäckens är ungefär 5 km lång och med en medelbredd på 2,5 meter blir det 1,25 hektar mycket fina lek- och uppväxtområden.

Den genomsnittliga tätheten av ensamriga öringar vid fiskena 2011 låg på 2,5 stycken per 100 kvadratmeter. Uppskattningsvis producerar Skälsjöbäcken cirka 300 ensamriga öringar per år. Huruvida det är ett gott resultat och hur många av dessa som överlever sitt första år och hur många som rekryteras till Hedströmmens huvudfåra är intressanta frågor, men går utanför denna rapportens uppdrag. Se sidan 38 till 40.

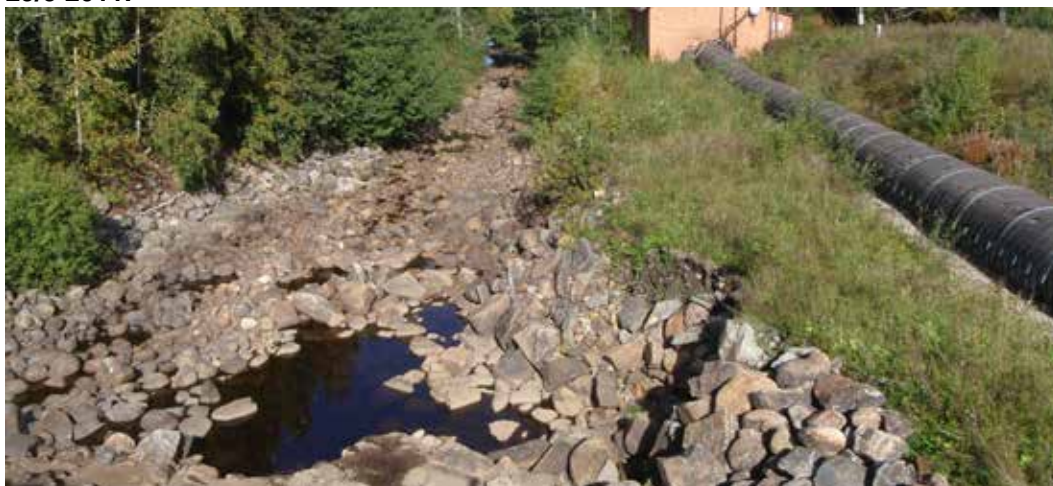
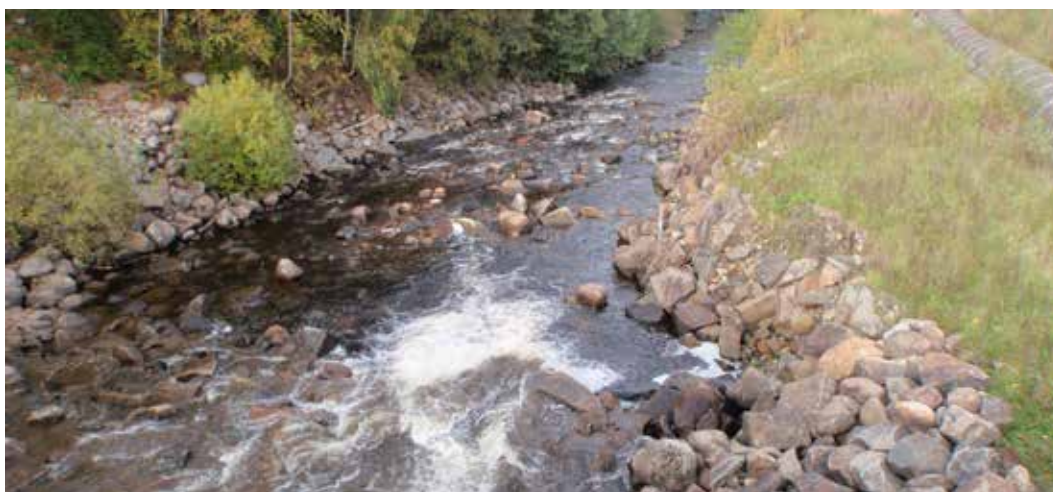
Elfiskelokal Östanfors i Hedströmmen. Övre bilden tagen 16/6 och nedre bilden 29/9 2011.

I vattenförekomsten *Hedströmmen: mellan mynningen till Gisslarboån och Nedre Vättern* är två lokaler fiskade, **Östanfors** och **Uttersberg**. Båda lokalerna ligger i torrfåror nedströms kraftverks/regleringsdammar. Båda lokalerna är också fiskade år 2009. I Östanfors hade vattnet varit påsläppt i torrfåran cirka en vecka innan elfisket skedde. Fångsten var en mört och en lake. Torrfåran, med vatten i, är en fin strömmande biotop omgärdad av lövträd. Mälarenergi kopplade ur automatluckan under tiden elfisket pågick. I Uttersbergs västra fåra var det inte mycket liv, en abborre var fångsten. Se sidan 33 och 34.
