# Myllrande våtmarker

Uppföljning av ingrepp i våtmarker  
i Västerbottens län  
- en förstudie -

Malin Klarqvist

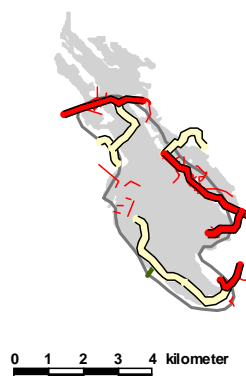
Figur 6a-6d. Bildtolkade ingrepp i våtmarker före och efter VMI i våtmarker ingående i Myrskyddsplan för Sverige.

Vid analys av ortofoton för de elva utvalda våtmarksobjekten i myrskyddsplanen noterades att många av ingreppen på våtmarkerna genomfördes redan innan 1993, vilket också registrerades i VMI. Under de 10 år som följt efter VMI har det dock skett ett stort antal nya ingrepp (figur 6a-6k). 10 av de 11 studerade myrskyddsplanobjekten var påverkade av dikning redan innan VMI. Ingreppen är av olika omfattning och graden av påverkan på våtmarken varierar. Endast Hålvattsmyrorna var helt fri från dikning. Efter VMI har fem objekt ytterligare ingrepp av dikning; Gäddsjömyran, Jättungsmyran, Sjulsmyran, Stormyran och Lappängesmyran samt Stormyran vid Vithatten.

När det gäller vägar ser bilden något annorlunda ut. Av totalt 11 myrskyddsplanobjekt har 6 objekt, vägar registrerade före VMI (Degermyran, Rörmyran och Stormyran; Jättungsmyran; Sikmyran och Stormyran; Stormyran och Lappängesmyran; Stormyran vid Vithatten, och Stöttingfjället). Efter VMI har ytterligare vägar anlagts i 9 av de 11 undersökta myrskyddsplanobjekten. Det är endast Stormyran vid Vithatten, och Övre Kågedalen som är helt fri från nya ingrepp i form av vägar. I alla objekt utom Torsmyran och Hålvattsmyrorna är därtill ”övrig väg” registrerad, vilket avser ett lindrigare ingrepp än en anlagd väg. Det kan vara skoterled, vinterbilväg eller något liknande. Många av ingreppen ligger perifert i området, medan andra är utförda över själva våtmarken. Den reella skadan på våtmarken av vissa ingrepp kan därmed diskuteras.

Under en tidsperiod på bara 10 – 15 år efter VMI har alltså åtskilliga ingrepp utförts på flera av länets allra mest värdefulla våtmarker. Troligen har många av ingreppen tillkommit i början av denna tidsperiod. Statistiken visar tydligt att antalet markavvattningar har minskat starkt under 1990-talet. Samtidigt har antalet vägar som hanteras som samråd ökat. Resultatet av studien visar att det finns starka krafter som verkar mot riksdagens beslutade miljömål om myllrande våtmarker.
