Länsstyrelsen  
i Jönköpings län

Meddelande nr 2014:14

# Försurning och kalkning i Jönköpings län

Verksamhetsberättelse 2013

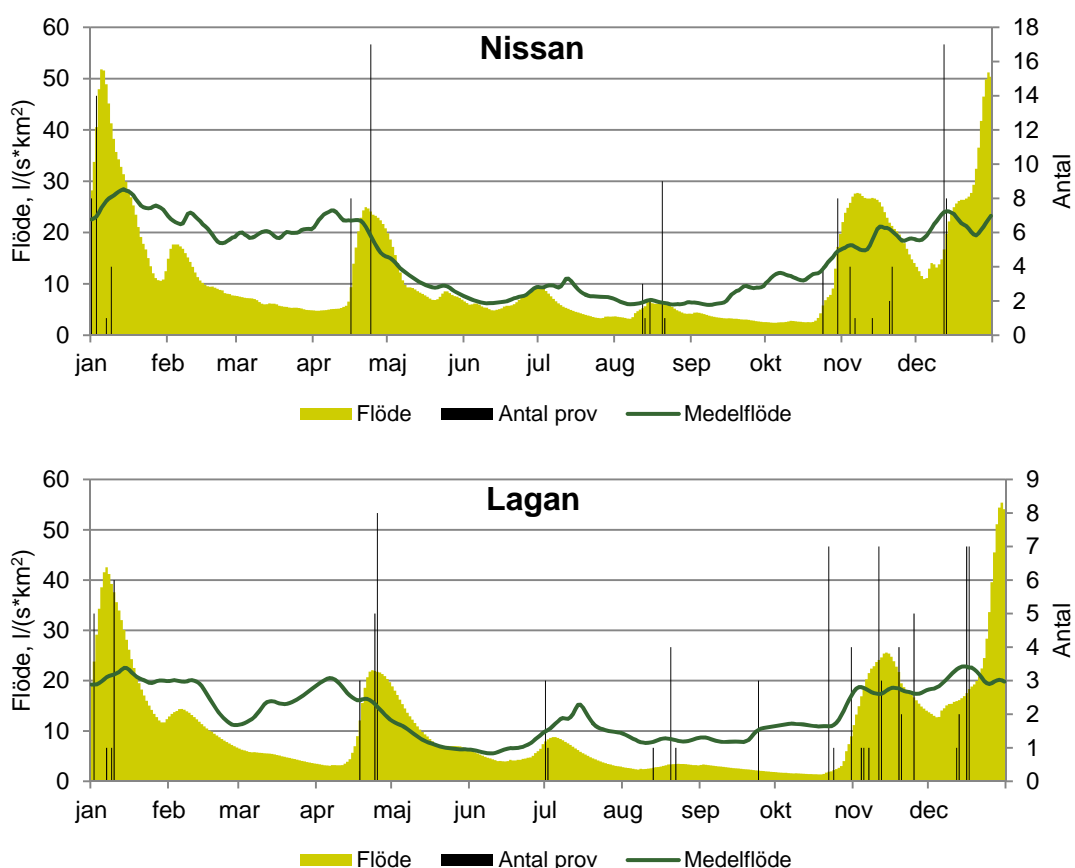
Figur 3. Flödet i Nissan (636747-136855) och Storån i Lagans avrinningsområde (635688-138494) under 2013. Medelflöde för perioden 1990 till 2013 visas med grön linje och antal vattenprov som provtagits i målwaterdrag visas med svarta staplar. Flödesdata från SMHI:s vattenwebb.

Figur 3 visar vattenflödet under 2013 i Nissan och Lagan jämfört med medelflödet för åren 1990 till 2013. Flödet under början på januari månad var betydligt över medelnivån på grund av mycket regn på nyårsafton och stor snösmältning. En topp inföll under april och maj

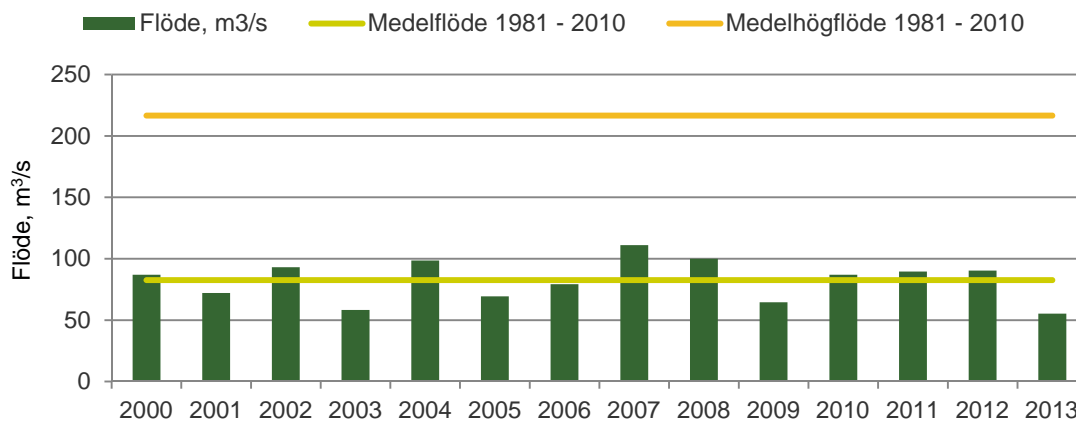
Figur 4. Årmedelflödet i Lagans avrinningsområde åren 2000 till 2013. Medelflödet, nedersta linjen, är 83 m<sup>3</sup> per sekund för perioden 1981-2010 medan medelvärde av högsta flödet varje år är 215 m<sup>3</sup> per sekund för samma period. Data från SMHI:s vattenweb.

Årmedelflödet i Lagans avrinningsområde har legat över det trettioåriga medelflödet 8 av de 14 senaste åren (se

Figur 4). Under 2013 var flödet 55,3 m<sup>3</sup> per sekund vilket är 65 % av medelflödet.

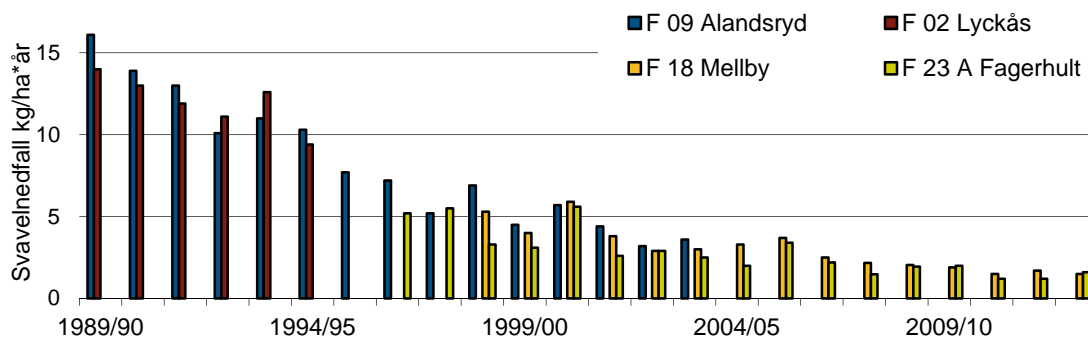
Figur 7. Uppmätt svavelnedfall via krondropp (kg/ha\*år) på fyra lokaler med granskog.

Figur 7 visar att nedfallet av försurande svavel har minskat kraftigt sedan mätningarna startade 1989. Detta gäller hela södra Sverige och beror på minskade svavelutsläpp i Europa. Den regionala variationen i länet med större svavelnedfall i sydväst än i nordost var sannolikt större under 1970 och 80-talet. Den ackumulerade belastningen av försurande ämnen är därför betydligt större i sydvästra delen av länet än i nordost. Svavelnedfallet till skogsmarken i Jönköpings län är mellan 1 till 2 kg/ha och år, vilket är på en nivå som kan anses vara långsiktigt hållbar.

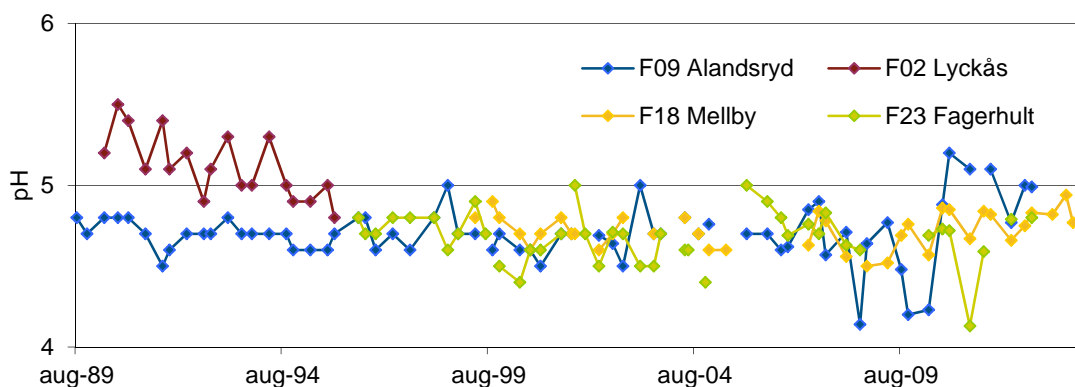
Figur 8. Uppmätt pH-värde i markvatten från 0,5 m djup i mineraljorden. Det bör noteras att resultaten från F09 Alandsryd är påverkade av att beståndet stormfällades i januari 2005. Detta kan vara orsaken till de kraftiga pH-svängningarna sedan 2008. Lokalen avslutades 2013.

Figur 8 visar att pH på de två pågående skogsytorna Mellby och Fagerhult är endast 4,7 (medianvärdet för perioden 2000 till 2010). Ingen av ytorna visar någon signifikant ökning av pH, vilket indikerar att återhämtningen från försurning är mycket liten. Alandsryd, som är ett hygge

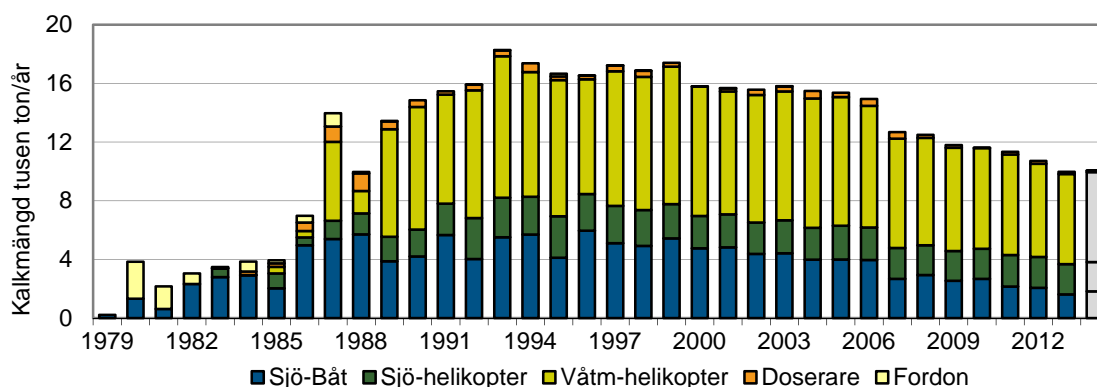
Figur 10. Spridda kalkmängder i Jönköpings län 1979–2013. Den grå stapeln visar ansökta kalkmängder för 2014. Planerade kalkmängder för 2014 är högre än spridda 2013, det beror på att det ligger två stora sjökalkningar som utförs vart annat år 2014

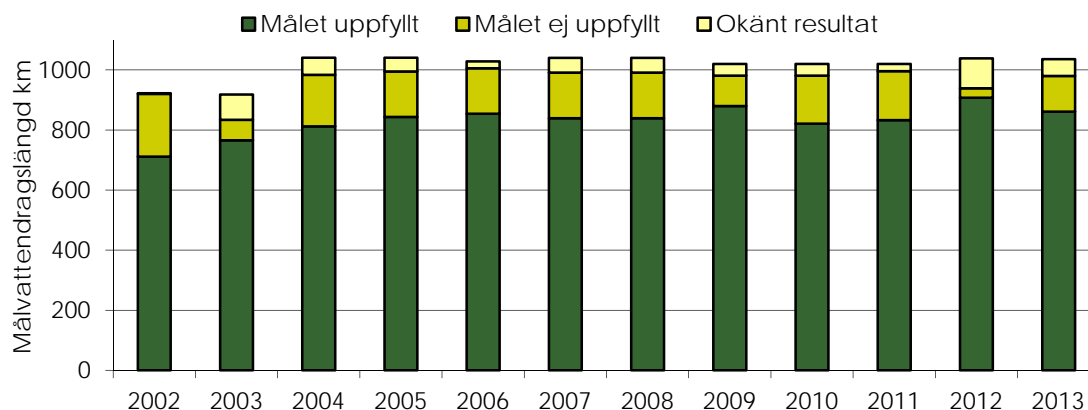
Figur 14. Jämförelse av måluppfyllelsen för vattenkemi i vattendrag 2002-2013. Från 2007 ändrades pH-målen för flertalet vattendrag från 6,0 till 5,6.

Figur 14 visar att den vattenkemiska måluppfyllelsen 2013 för vattendrag är liknande jämfört med tidigare år. Bristen på högflöden under 2013 bidrog till att inte alla lokaler blev provtagna, därav det något förhöjda ”okänt resultat”. Provtagningsfrekvens i förhållande till flöde visas

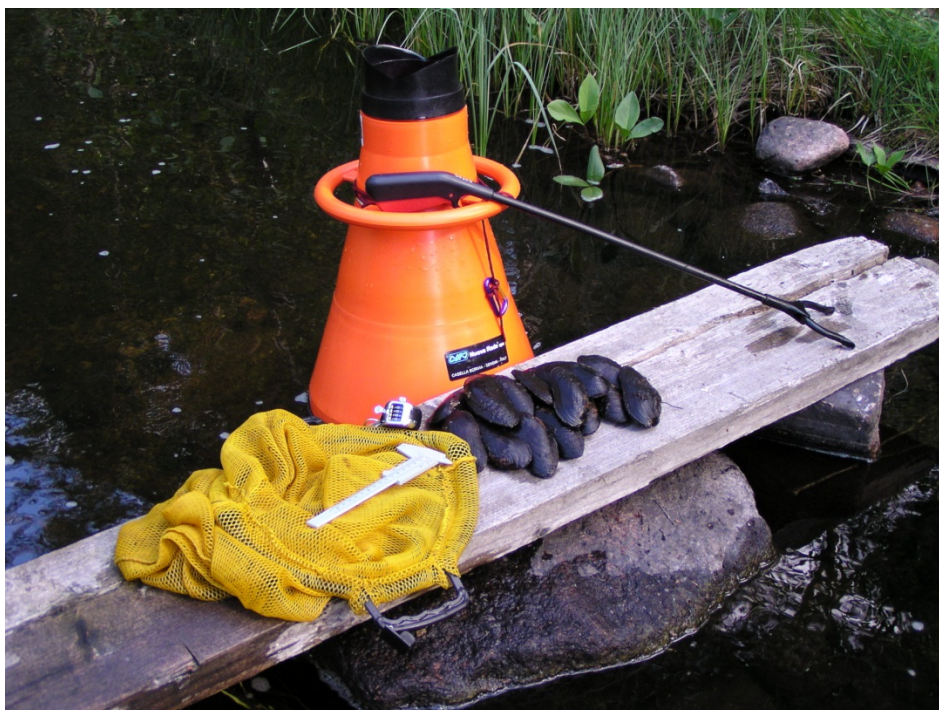
Figur 16. Utrustning för inventering av flodpärlmusslor. Foto: Jakob Bergengren

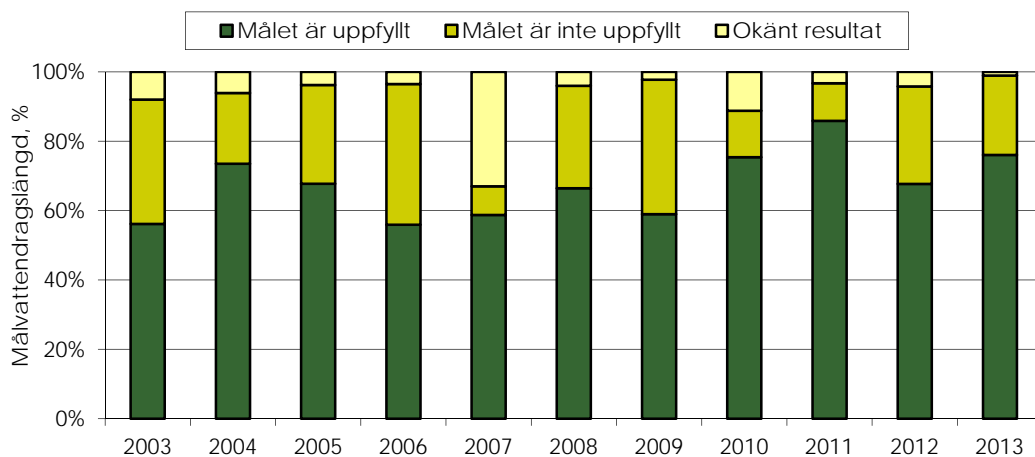
Figur 21. Måluppfyllelsen i målvattendragen under perioden 2003 till 2013. Samma målområden undersöktes vart tredje år fram till 2011. Från och med 2012 har frekvensen på många lokaler ändrats och det går därför inte att jämföra med tidigare år.

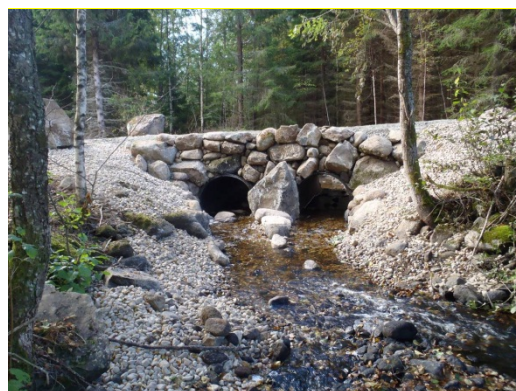
Figur 22. Lagan, Hjørsetån, efter trumbyte vid tidigare vandringshinder

Ett antal vandringshinder har åtgärdats i Hjørsetån under 2013. Även biotopvård genomfördes i anslutning till vandringshindrena.

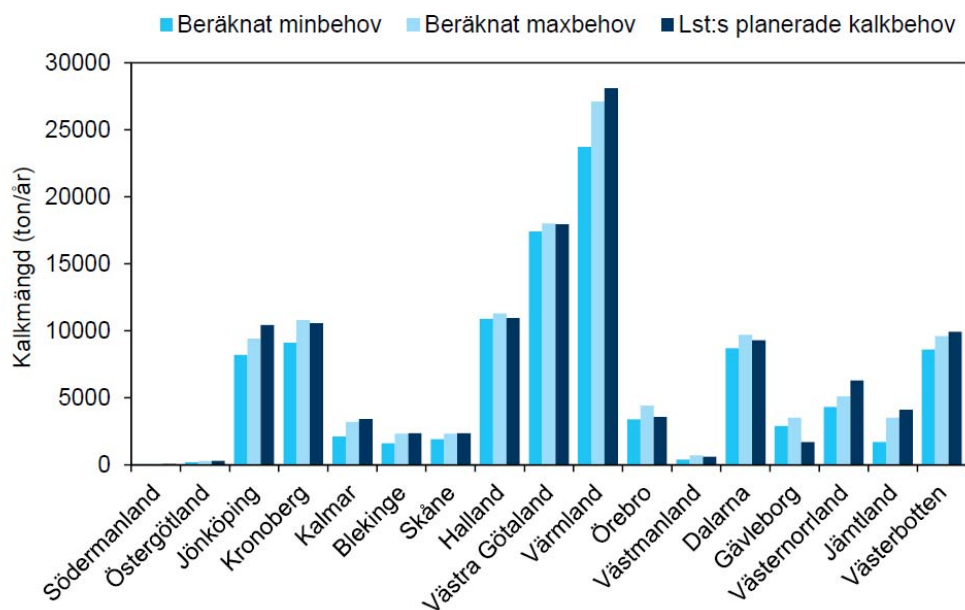
Figur 26. HaV har efter genomgång av länens åtgärdsplaner beräknat minsta respektive högsta kalkmängden som behövs i de olika länen. Länens planerade kalkbehov för budgetåret 2013 är med som jämförelse.

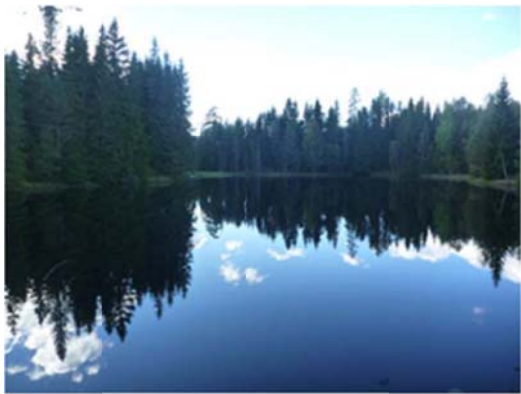
Figur 31. Långarumsdammens vattenspegel innan dess att åtgärderna påbörjades. Foto: Jönköpings Fiskeribiologi AB.

Inför en eventuell utrivning kontrollerades bottenförhållandena i det indämda området och sedimentförekomsten. Det konstaterades att ett mindre område eventuellt kunde förbli indämt efter en utrivning, att inga tecken på indämda vandringshinder påträffades samt att sedimentförekomsten var liten (mindre än 10 cm). Åtgärderna inleddes med att dammen sänktes av med rör (160 mm) och trummor (2 stycken 400 mm). Därefter togs utskovsdelen bort och den tidigare fåran fylldes igen med massor. En cirka 2 meter bred ny fåra skapades genom dammvalen och anslöt till vattendraget nedströms. I fåran tillfördes även sten och block för att skapa en varierad strömbild.

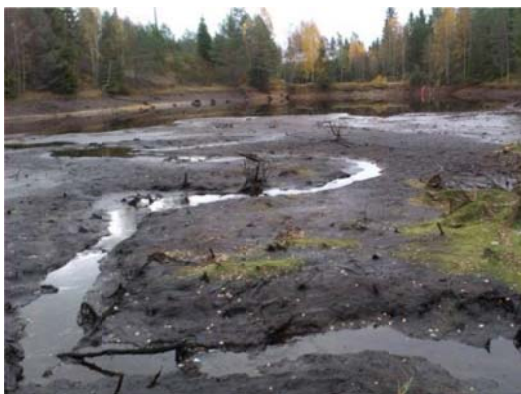
Figur 32. Den ursprungliga meandrande fåran i övre delen av dammen efter avsänkningen hösten 2013. Foto: Jönköpings Fiskeribiologi AB.

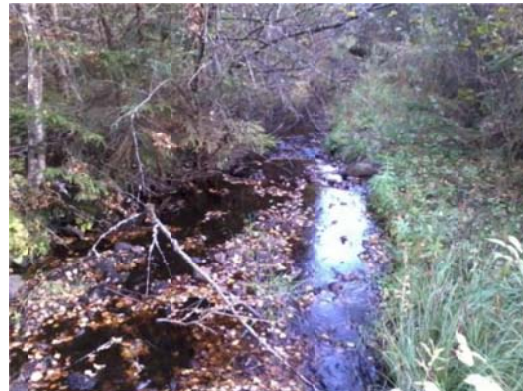
Figur 33. Långarumsbäcken nedan dammen. Foto: Jönköpings Fiskeribiologi AB.
