LÄNSSTYRELSEN KALMAR LÄN INFORMERAR

BIOTOPKARTERING AV ÖLÄNDSKA BÄCKAR

Meddelande 2003:01

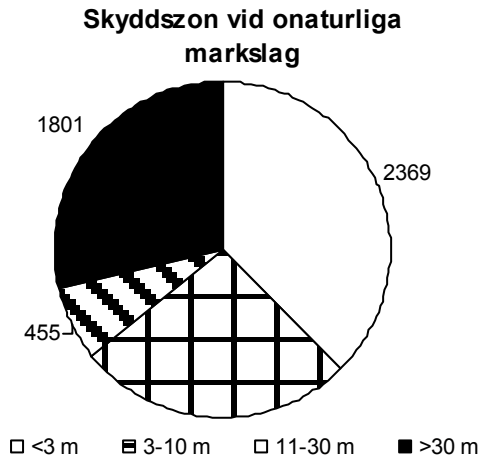
Onaturliga markslag dominerade 35 % av närmiljölängden. De onaturliga markslagen utgjordes i princip enbart av brukad åkermark. Skyddszon mot åkermarken saknades helt utmed 37 % av sträckan. En bred skyddszon, större än 30 m, fanns på 29 % av sträckan. Skyddszonen klassades i genomsnitt till 1,3, vilket var mycket högre än genomsnittet för Öland (figur 19 och 14).

Figur 19. Förekomst av skyddszon mot onaturlig mark redovisat som fyra klasser. Klasserna är definierade efter skyddszonernas bredd.

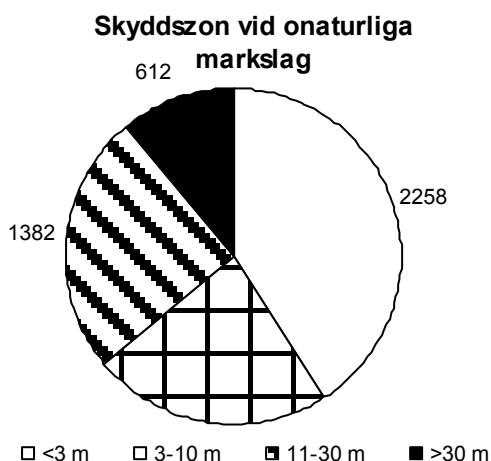
Figur 25. Förekomst av skyddszon mot onaturlig mark redovisat som fyra klasser. Klasserna är definierade efter skyddszonernas bredd.

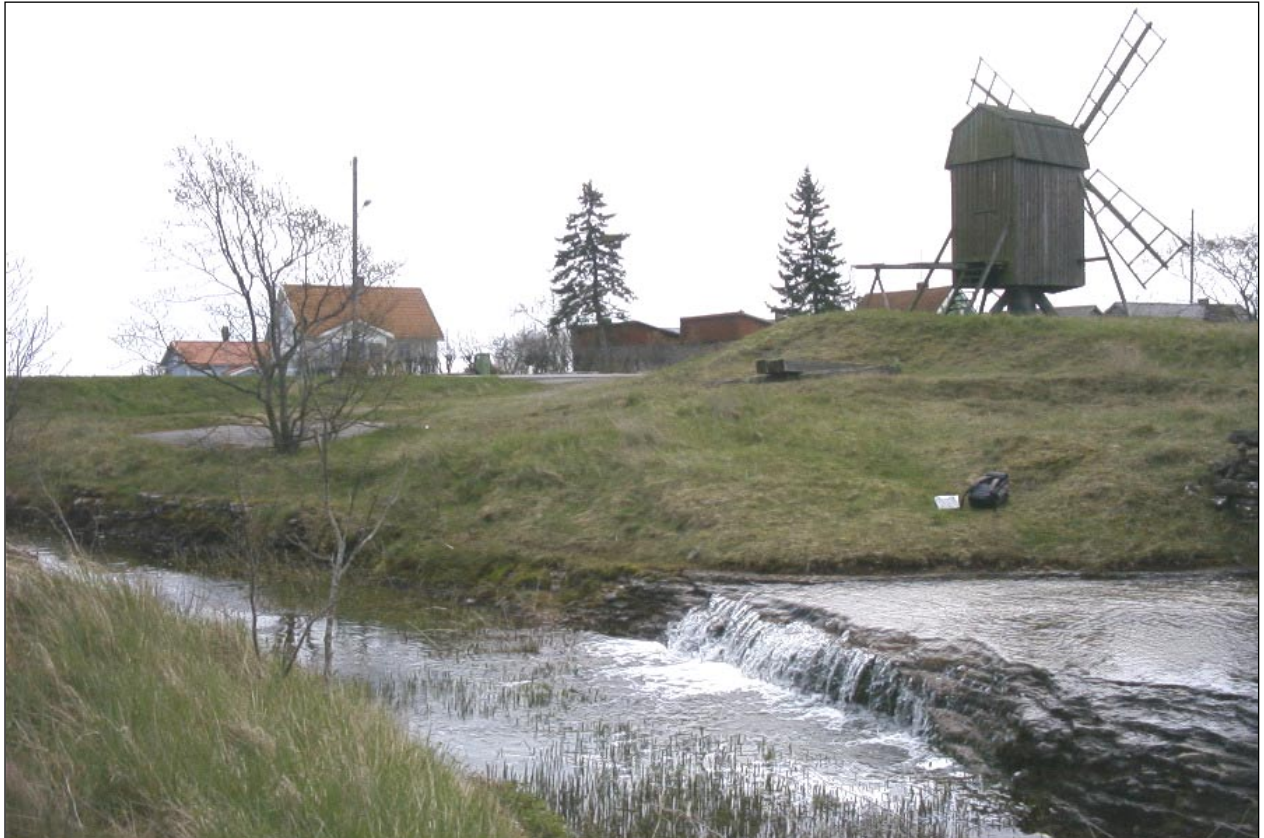
Bild 1. Vandringshindret i Hulterstad väster om landsvägen. Här föreslås ett enkelt omlöp anläggas i vattendraget från fallet och längs med bäckens högra kant ca 30 m nedströms.

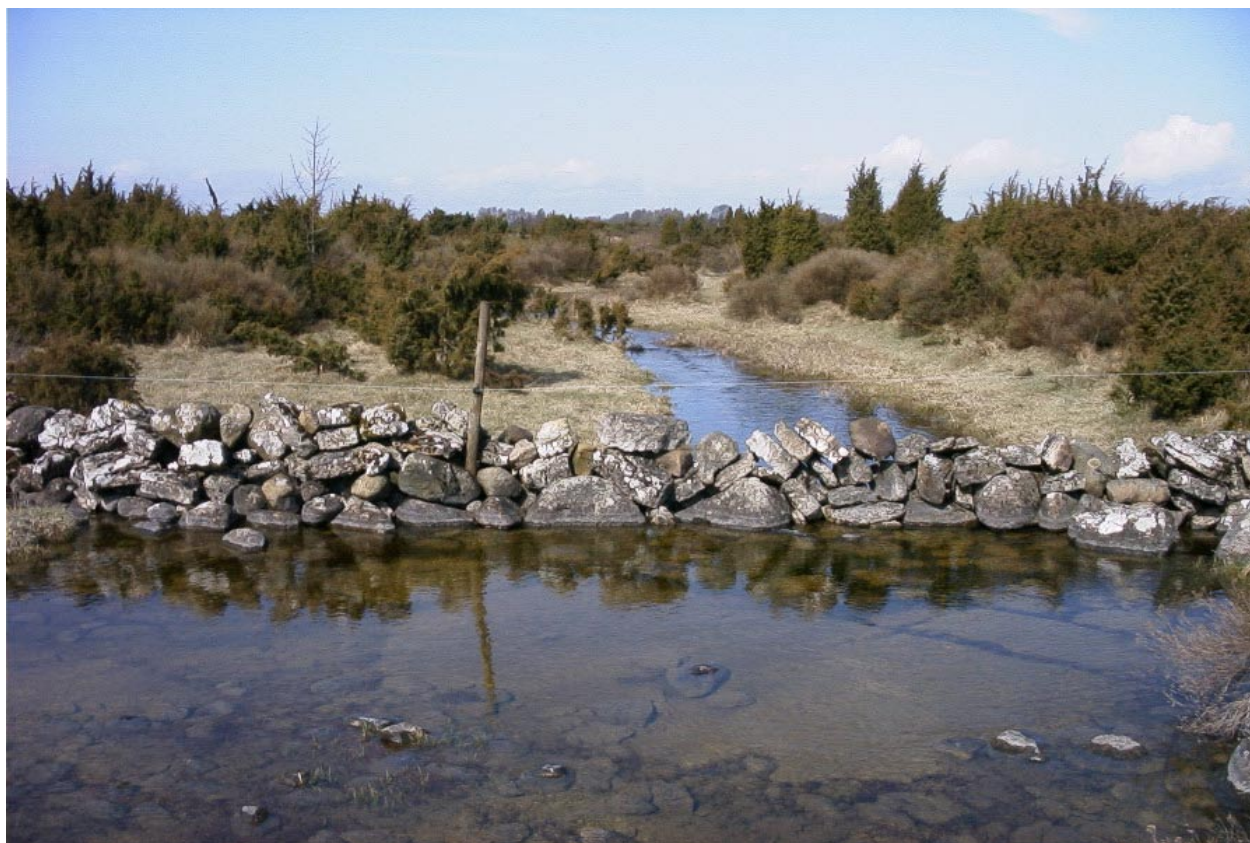
Bild 2. Stenmur som utgör vandringshinder för fisk ute på Alvaret. Hindret åtgärdas enkelt genom att flytta några stenar.

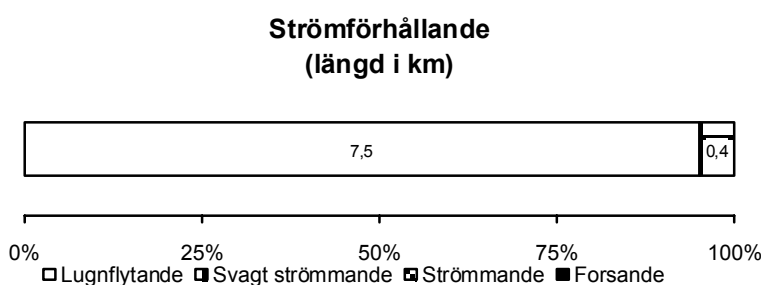
Figur 26. Dominerande (klass 3) strömförhållande i Södra Kvinnebybäcken. Siffrorna i stapeln anger längd (km) för respektive strömtyp.

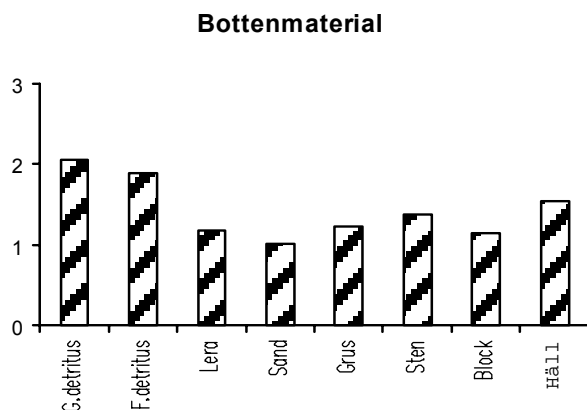
Figur 27. Bottenmaterial i Södra Kvinnebybäcken redovisat som längdviktat medelvärde av klassningen 0-3. En hög stapel indikerar en hög täckning av bottenmaterialet.

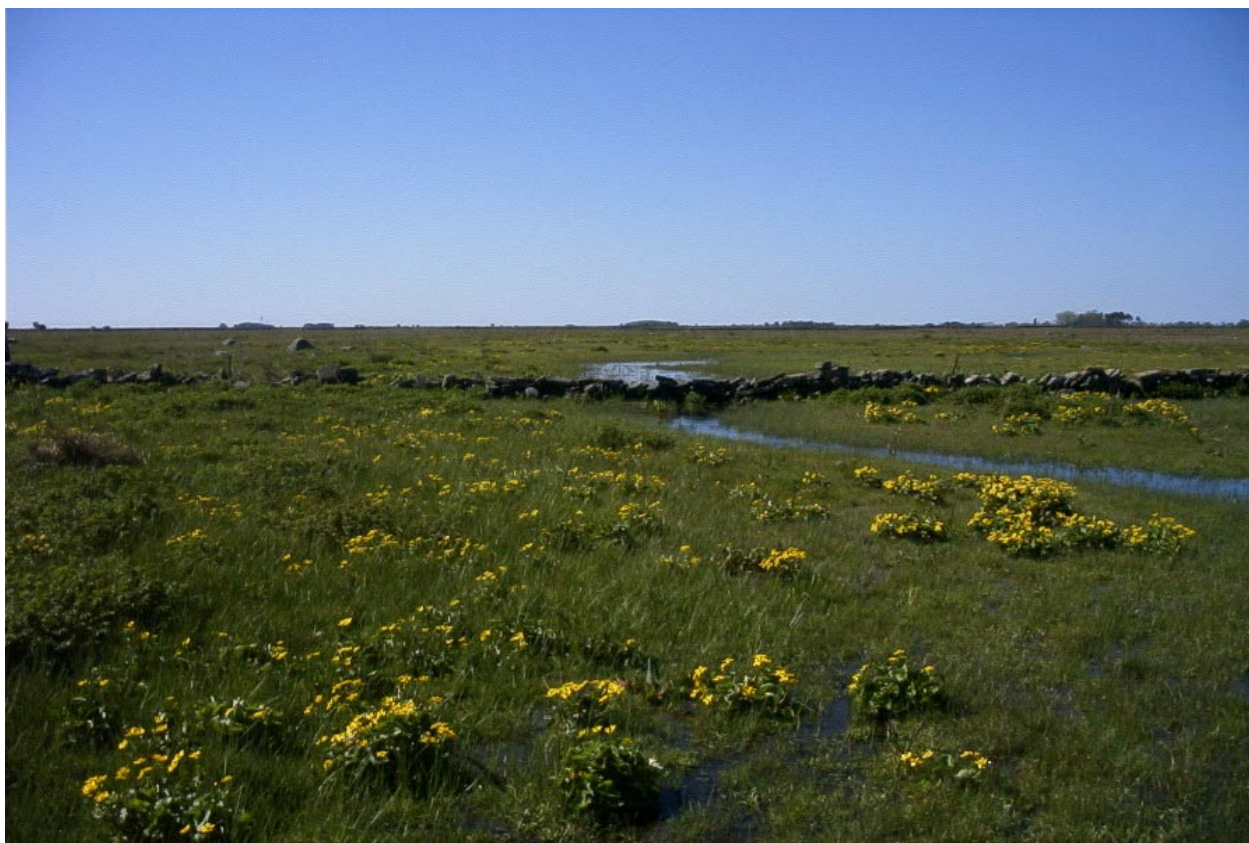
Bild 3. Det nedersta vandringshindret i Södra Kvinnebybäcken utgörs av en stenmur.

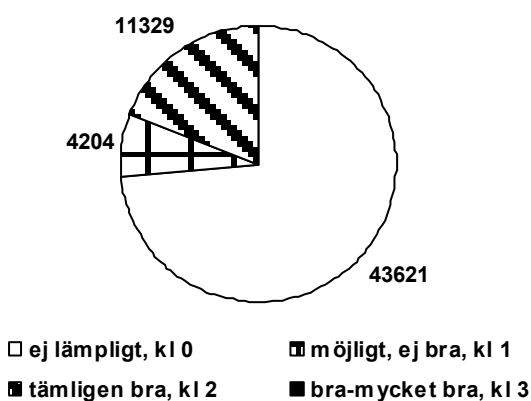
Figur 40. Areal uppväxtområden för öring i Åbybäcken.
