BIOTOPKARTERING LOFTAÅN 2000

LÄNSSTYRELSEN
KALMAR LÄN

Biotopkartering Loftaån 2000

Meddelande 2001:1

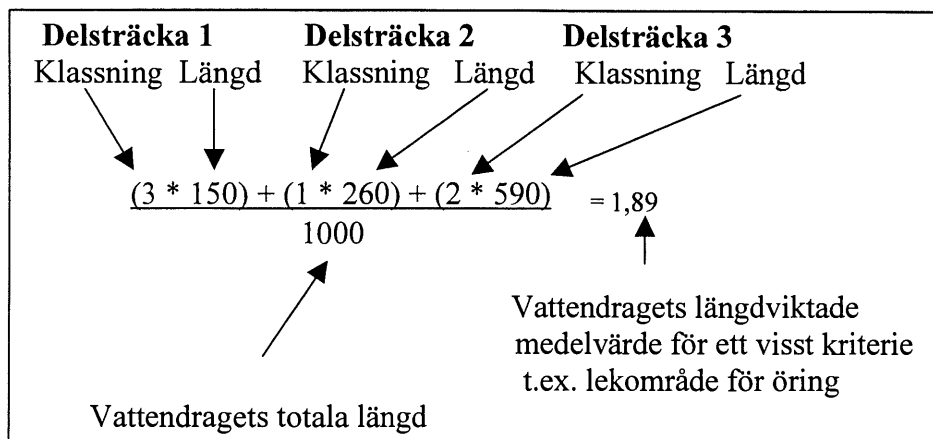
För övriga kriterier beräknas ett längdviktat medelvärde (fig. 2), där även förekomsten av icke dominerande typer vägs in.

Figur 2. Beräkning av ett längdviktat medelvärde

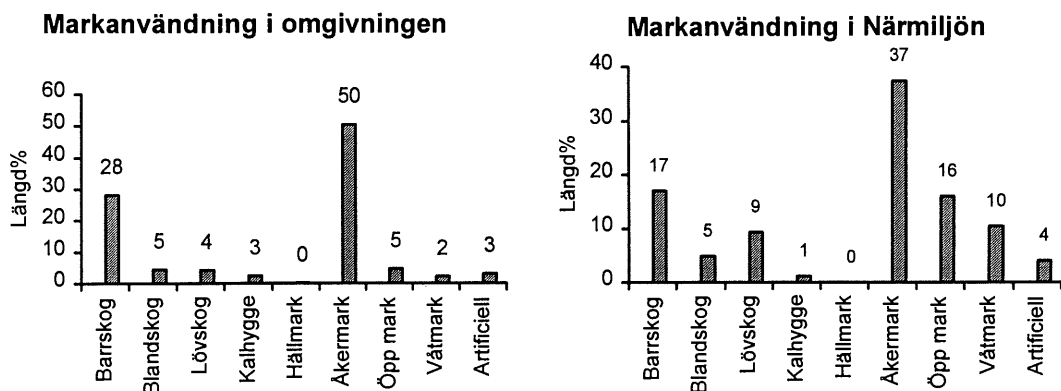
De karterade vattendragen i Loftaåns avrinningsområde omfattade en närmiljölängd på ca 117 km. Åkermark dominerade ungefär hälften av omgivningen (figur 12). En stor andel, 37 %, dominerades av skogsmark, framför allt barrskog. Närmiljön dominerades i huvudsak av åkermark och skogsmark, men också till stor del av öppen mark och våtmark. Nästan hälften av skogsmarken som dominerade närmiljön var yngre produktionsskog (huggningsklass G). Ungskog (huggningsklass R) och äldre produktionsskog (huggningsklass S) dominerade tillsammans en dryg fjärdedel av närmiljön och övrig skog (S4) dominerade också ungefär en fjärdedel. Barrskogen utgjordes enbart av produktionsskog, framför allt gran. Lövskogen bestod i huvudsak av övrig skog, men även en del produktionsskog. Mindre avsnitt dominerades av gammellövskog (S3) med ask och asp och gammelblandskog med gran och asp. Blandskogen utgjordes också av både produktionsskog och övrig skog. Åkermarken var i regel brukad även om en stor del också var icke brukad åkermark. Den öppna marken utgjordes till lite mindre än hälften av betesmark. Våtmarkerna var till största delen öppna och ohävdade även om betydande andelar var trädbevuxna eller hävdade. Mindre delar av närmiljön dominerades av olika artificiella marktyper som tomtmark, vägar, industrier och annan bebyggelse.

Figur 12: Fördelning av dominerande marktyper i omgivning respektive närmiljön (30-100 m respektive 0-30 meter från vattenfåran). Observera att icke dominerande marktyper, det vill säga sådana som utgör mindre än 50 % av den enskilda närmiljösträckan, inte inkluderas i figuren.

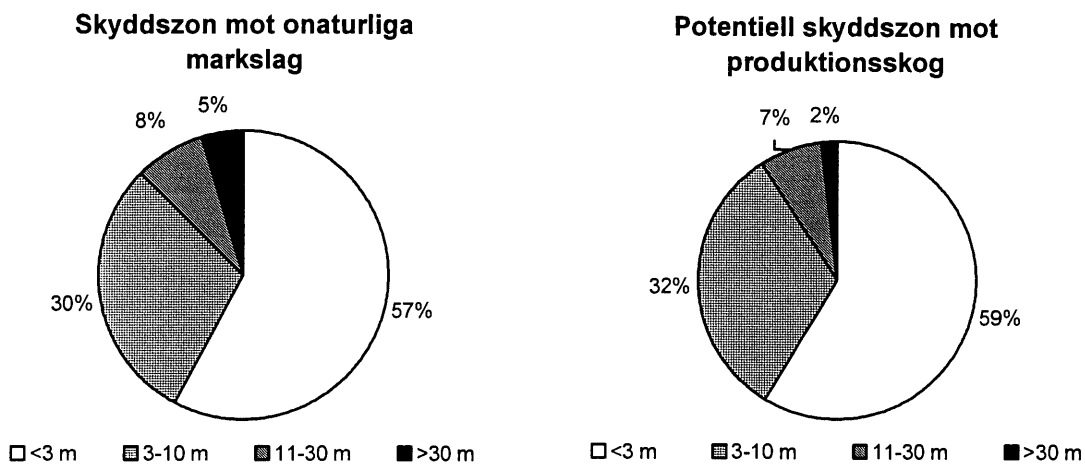
Onaturliga markslag dominerade drygt 40 % av närmiljön. Skyddszon bedömdes utmed halva närmiljölängden. En avsevärd andel av de onaturliga marktyperna saknade helt skyddszon gentemot vattendraget (figur 13). Där det fanns en skyddszon var den i regel smal. Endast en liten andel hade en skyddszon som var bredare än 10 m. Det längdviktade medelvärdet beräknades till 0,6. Det var lika med motsvarande värde för Emåns avrinningsområde (Länsstyrelsen i Jönköpings län, 1999), men betydligt lägre än medelvärdena för Stångåns och Alsteråns avrinningsområden (bilaga 4).

Figur 13: Förekomst av skyddszon mot onaturlig mark respektive potentiell skyddszon mot produktionsskog redovisat som fyra klasser. Klasserna är definierade efter skyddszonernas bredd.

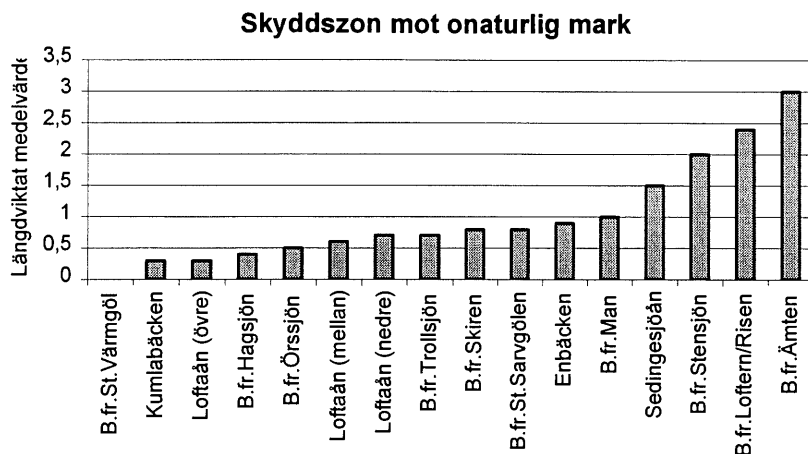
Potentiell skyddszon mot produktionsskog bedömdes utmed ca 30 % av närmiljölängden. Mer än halva längden produktionsskog saknade potentiell skyddszon gentemot vattnet (figur 13). Den befintliga skyddszonen var i regel smal. Endast en liten andel hade en potentiell skyddszon som var bredare än 10 m. Det längdsviktade medelvärdet beräknades till 0,5. Loftaåns avrinningsområde hade det lägsta längdsviktade medelvärdet av de karterade avrinningsområdena (bilaga 4)

Figur 14: Genomsnittlig klassning av skyddszoner mot onaturliga markslag redovisat som längdsviktat medelvärde. "Bäck från" är förkortat till "B. fr".

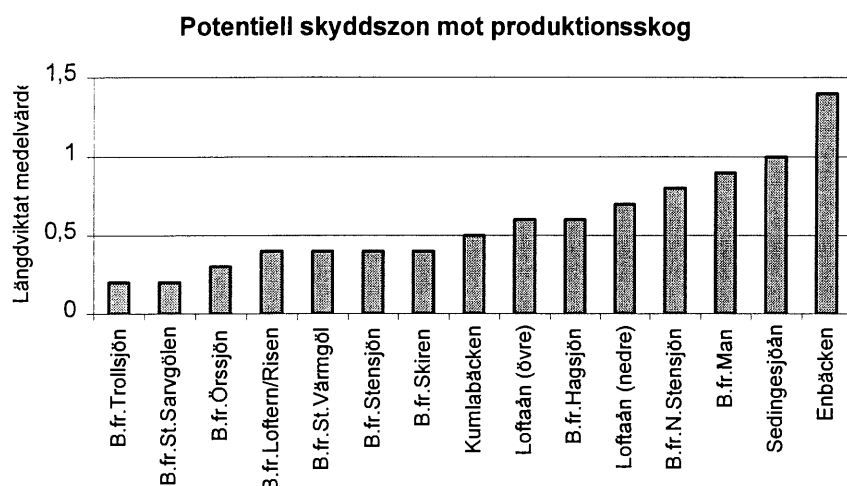
Figur 15: Genomsnittlig klassning av potentiella skyddszoner mot produktionsskog redovisat som längdviktat medelvärde. "Bäck från" är förkortat till "B.fr".

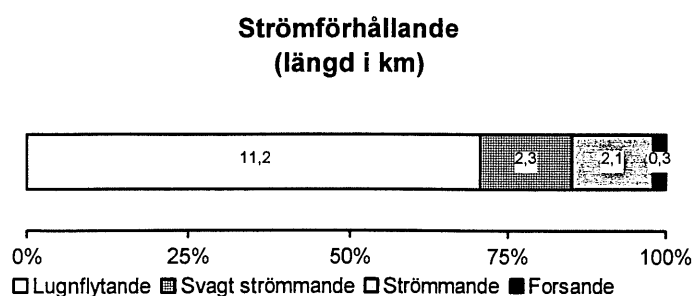
Loftaån (nedre) var i huvudsak lugnflytande. Något mer än 71 % av vattendragets sammanlagda längd dominerades av denna strömtyp. Svagt strömmande och strömmande vatten förekom i mindre omfattning. Andelen forsande vatten var tämligen liten (fig. 17).

Figur 17. Dominerande (klass 3) strömförhållande i Loftaån (nedre). Siffrorna i stapeln anger längd (km) för respektive strömtyp.

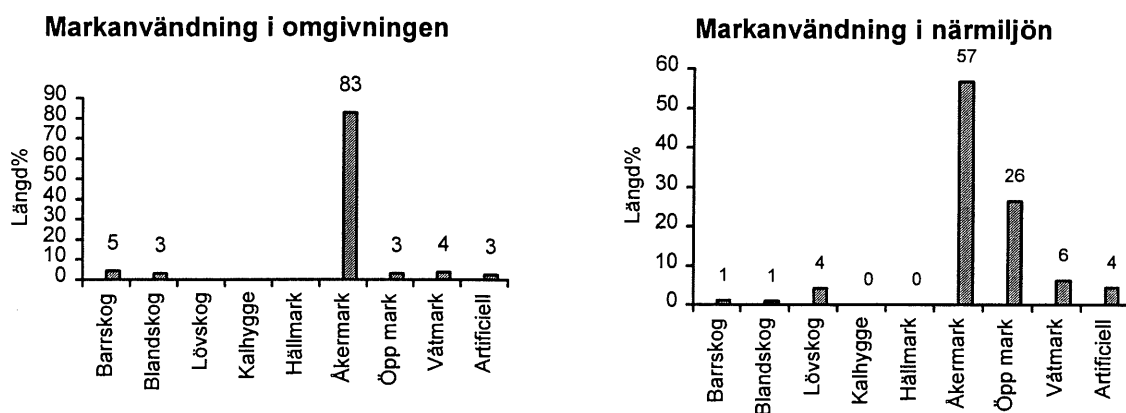
Loftaån (nedre) omfattade en närmiljölängd på ca 32 km. Omgivningen dominerades helt av åkermark (figur 21). Även närmiljön dominerades till stor del av åkermark, men präglades även av en hel del öppen mark, som till största delen var ohävdad. Andelen dominerande våtmark efter vattenfåran var förhållandevis liten (6 %) och utgjordes framför allt av öppen våtmark. En mindre andel var trädbevuxen med al och vide. En del av våtmarkerna var hävdade. De fyra procent som dominerades av artificiell mark bestod framför allt av tomtmark och tätort/bebyggelse samt en mindre andel väg. Skogen, som endast utgjorde sex procent, bestod av ungskog, yngre produktionsbarrskog, äldre produktionslövskog och övrig lövskog.

Figur 21. Fördelning av dominerande marktyper i omgivning respektive närmiljön (30-100 m respektive 0-30 meter från vattenfåran). Observera att icke dominerande marktyper, det vill säga sådana som utgör mindre än 50 % av den enskilda närmiljösträckan, inte inkluderas i figuren.

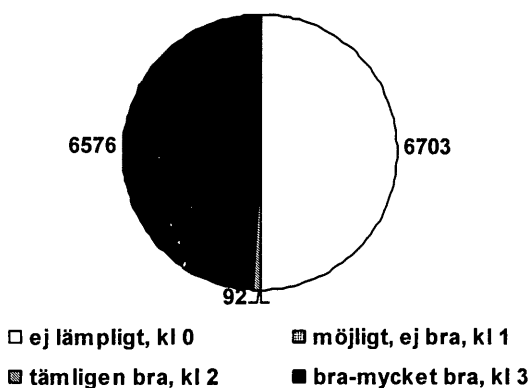
Figur 26. Areal uppväxtområden för öring i Loftaån (mellan).

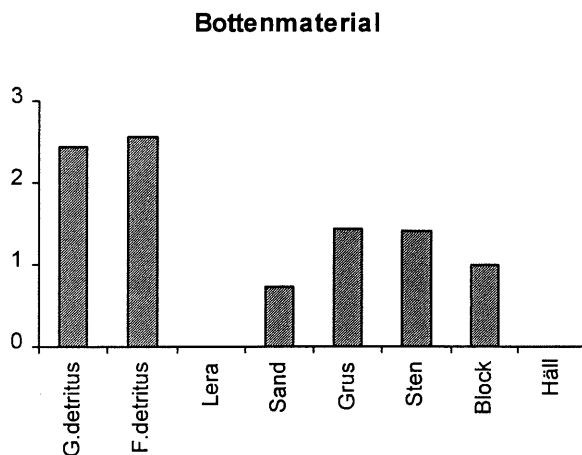
Bottenmaterialet i Sedingsjöån dominerades av findetritus och grovdetritus (fig. 29).

Figur 29. Bottenmaterial i Sedingsjöån redovisat som längdviktat medelvärde av klassningen 0-3. En hög stapel indikerar en hög täckning av bottenmaterialet.

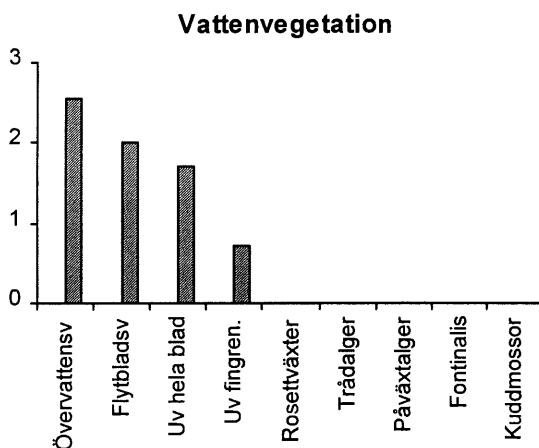
Vattenvegetationens totala utbredning var mycket stor och det längdviktade medelvärdet var 2,6. Så mycket som 57 % av vattendragets längd täcktes av vattenvegetationen på mer än 50 % av vattenytan. Vegetationen utgjordes till största delen av rotade och/eller amfibiska övervattensväxter, följt av flytbladsväxter och/eller friflytande arter (fig. 30).

Figur 30. Vattenvegetation i Sedingsjöån redovisat som längdviktat medelvärde av klassningen 0-3.
