# BIOTOPKARTERING STORA HAMMARSJÖOMRÅDET

LÄNSSTYRELSEN  
KALMAR LÄN

**Biotopkartering Stora Hammarsjöområdet**

Meddelande 2001:6

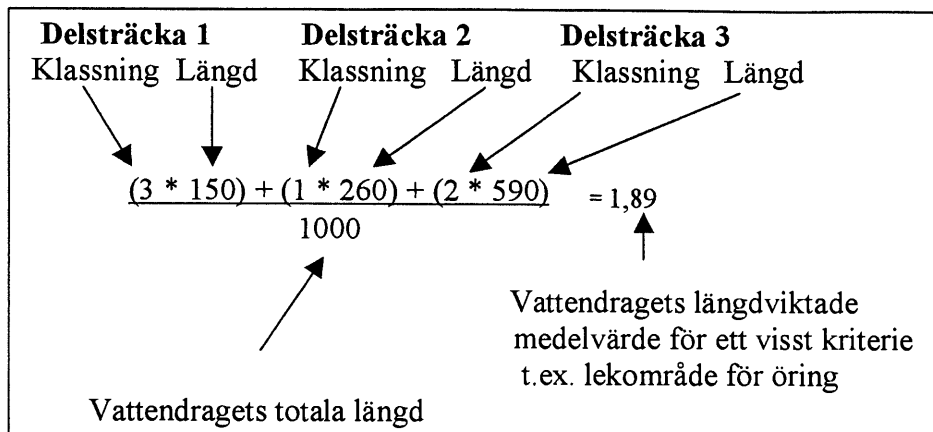
Figur 2. Beräkning av ett längdviktat medelvärde

För övriga kriterier beräknas ett längdviktat medelvärde (fig. 2), där även förekomsten av icke dominerande typer vägs in.

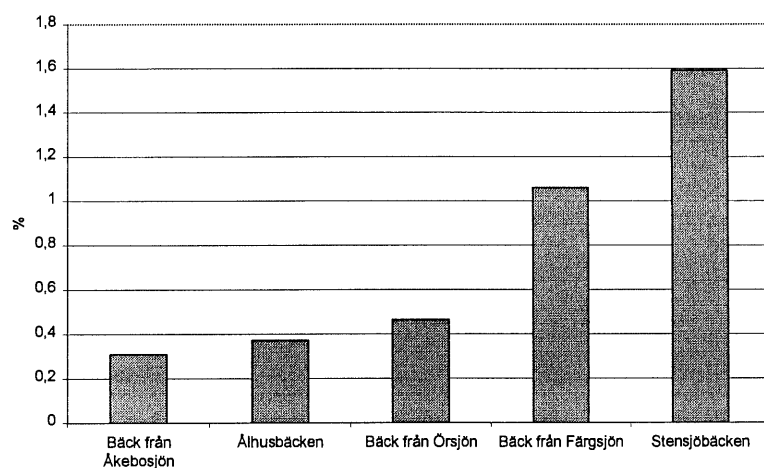
Figur 3. Lutning i vattendragen kring Stora Hammarsjö.

Lutningen i de karterade vattendragen varierade kraftigt (figur 3). Lutningen kan ge en antydning om hur mycket strömmande - forsande vatten som förekom i vattendragen.

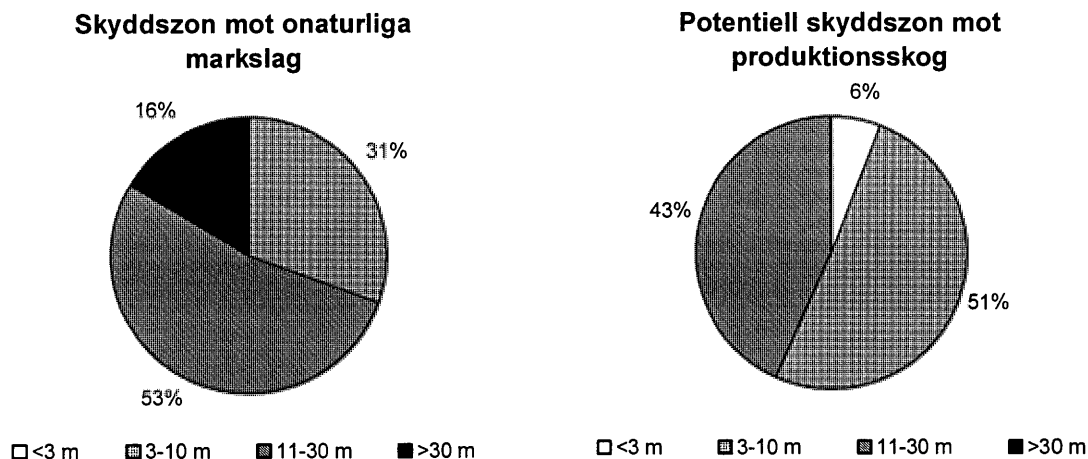
Figur 13. Förekomst av skyddszone mot onaturlig mark respektive potentiell skyddszone mot produktionsskog redovisat som fyra klasser. Klasserna är definierade efter skyddszoneernas bredd.

Vattennära zone noterades utmed ca 86 % av strandlängden. Zone var 3-10 m bred utmed 48 % av strandlängden, 10-30 m bred utmed 23 % och bredare än 30 meter utmed 16 %.
