## Restaureringsåtgärder vid Haugrönan, Gotland 2018

Rapportnummer: 2019:2

-utredning rörande lokalanpassade miljövårdsåtgärder  
för att nå målbilden för Haugrönan, Gotland

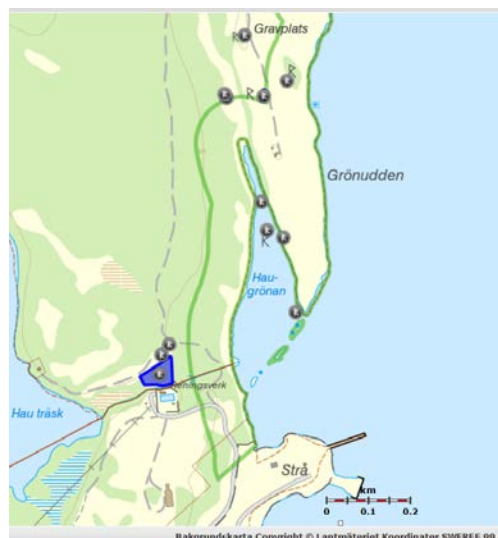
I vattnet och längs strandkanten vid Haugrönan ger söktjänsten 4 träffar, varav 3 ligger i vattnet. Nedan ges en kortfattad redogörelse för dessa fynd. Kartan är hämtad från tjänsten Fornsök och visar angivna fyndplatser för de aktuella fynden.

Längs den östra strandkanten, men även uppe på klinten, finns flertal stenblock som troligtvis används som förtöjningsstenar då viken erbjuder en naturligt skyddad hamn. Dessa stenblock utgör inget hinder för det tänkta åtgärdsarbetet vid Haugrönan.

Med osäker position anges fynd av trävrak i vikens mest sydöstra punkt. Vidare uppgifter saknas. Möjligen kan detta fynd var detsamma som RAÄ-nummer Fleringe 120 (se nedan).

Med osäker position anges detta fynd till vikens centrala del. Vraket påträffades 1952 av mariningenjör Arne Lindblom och sergeant Erland Wallin. Det spekulerades att vraket kunde vara vikingatida, då lokala historien berättar om en vikingahövding, Knobbur, som höll till vid Haugrönan och vars skepp skall ha förlit i viken. Landsantikvarien bedömde dock att vraket var allt för kraftigt byggt för att vara så gammalt. Sjöhistoriska museet undersökte senare några spant från fyndet och bedömde att det var från nyare tid, troligen från ett fartyg från slutet av 1700-talet. Enligt boende i trakten kan vraket vara den galeasen på 70-80 ton som ägts av en affärsman vid namn Ringdal. Omkring 1890 skall hans fartyg ha legat i vinterhamn utanför Haugrönan då fartyget slet sig, kastades över revet och förläste i viken. Vrakets djup nedsjunket i dyn och undertecknad har inte iakttagit några fynd trots många och omfattande besök i viken. Vrakets längd har uppskattats till ca 30 x 7 meter.

I vikens norra del finns spår av en färdväg tvärs över viken. Spåren utgörs av ett "5-tal stensamlingar, 1 x 1 m. I V en vägbank." Längden uppges till 23 meter och med en höjd av 0,4 meter. Placeringen sammanfaller med den spång som nyttjats, och byggt på, i modern tid av bland annat sjöscouter under lägerverksamhet (se insamling av historiska data REF).

För det fortsatta åtgärdsarbetet vid Haugrönan behöver framför allt vrakfyndet, eller möjligen vrakfynden, samt färdvägen tas hänsyn till. Kontakt bör därför tas med Riksantikvarieämbetet för lämpliga åtgärder eller hänsynstagande. Eftersom position saknas för vrakfynden och vraken idag ligger helt nedsänkta i sedimenten (se kommentar för fyndet RAÄ-nummer Fleringe 120), måste viss försiktighet tas vid muddringsarbete. En muddringsmetod som är skonsam och som skulle kunna vara lämplig är sugmuddring (se nedan). Sugmunstycket vid sugmuddring är försett med ett raster som gör att större objekt inte sugas med. Dessutom kan ofta munstycket föras fram med försiktighet varför känsliga strukturer kan undvikas.
