TBT-forskning ger bättre hantering av förorenade sediment

MARINA MAGNUSSON, MARINE MONITORING AB & PER-OLOF SAMUELSSON, STENUNGSUNDS KOMMUN

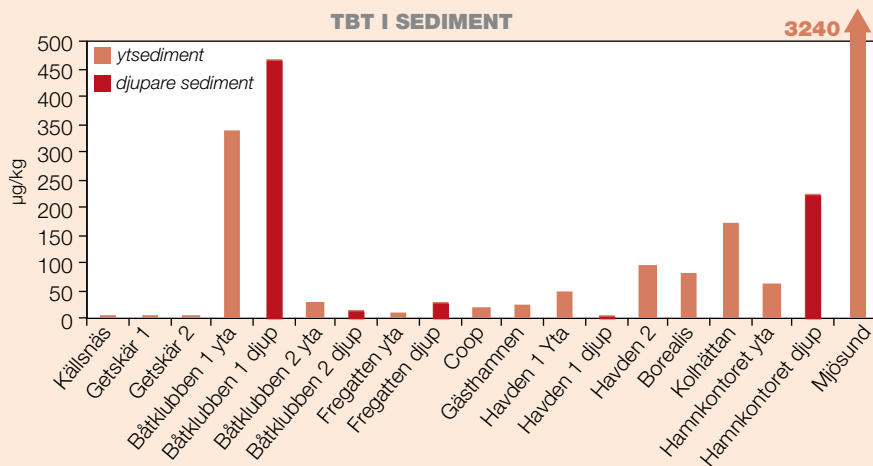
Småbåtshamnar i Stenungsund

↙ TBT i sediment från lokaler i närheten av Stenungsund. På vissa platser är prover tagna både i ytsediment och djupare ned.

Under hösten 2010 undersöktes inom ramen för projektet *Hav möter land*, sedimentet i elva småbåtshamnar i Stenungsunds kommun. Undersökningarna gällde flera miljögifter som både ingår och har ingått i båtbottnfärger, däribland TBT. Provtagningen skedde huvudsakligen i ytsediment och ofta i närheten av hamnens

spolplatta eller lyftkran eftersom det är där man kan förvänta sig mest föroreningar. Analyserna visade att sedimenten framför allt är förorenade av TBT men också av irgarol och koppar. Några av hamnarna var inte särskilt förorenade, medan andra visade på extremt höga halter, till exempel Mjösunds småbåtshamn.

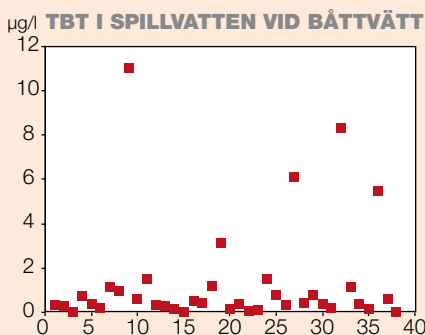
➤ Analyser av TBT vid 38 båtbottvättar längs Sveriges kust. Resultaten varierar från 0,002 µg/l till 11,00 µg/l vatten.

Havs- och vattenmyndigheten har på uppdrag av regeringen kartlagt hur orenat spillvatten från spolplattor, borsttvättar samt båtvättar på land påverkar miljön. Det finns över 100 spolplattor längs landets kust. Under hösten 2011 provtogs spillvattnet från spolplattor med olika typer av rening vid 38 marinor. TBT-halterna varierade mellan 0,002 µg/l till 11,00 µg/l vatten, vilket kan jämföras med ett föreslaget miljö kvalitetsvärde på 0,0015 µg/l vatten. Tidigare studier av avborstat material i uppsamlingsbassänger vid båtvättar har visat så höga halter som 50 000 µg TBT per kilo torkat sediment. Resultaten har bidragit till att riktlinjer för tvättning av fritidsbåtar fastställdes i augusti 2012. Här framgår det bland annat att ”all tvätt av båtar ska ske över en spolplatta eller i en borsttvätt”. Dessutom pångteras det

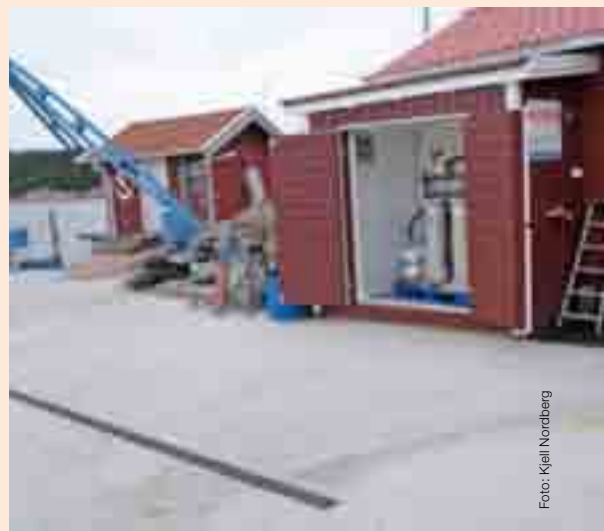
➤ Sannäs båtupptagningsplats, Tanums kommun, där man installerat spolplatta med reningsverk.

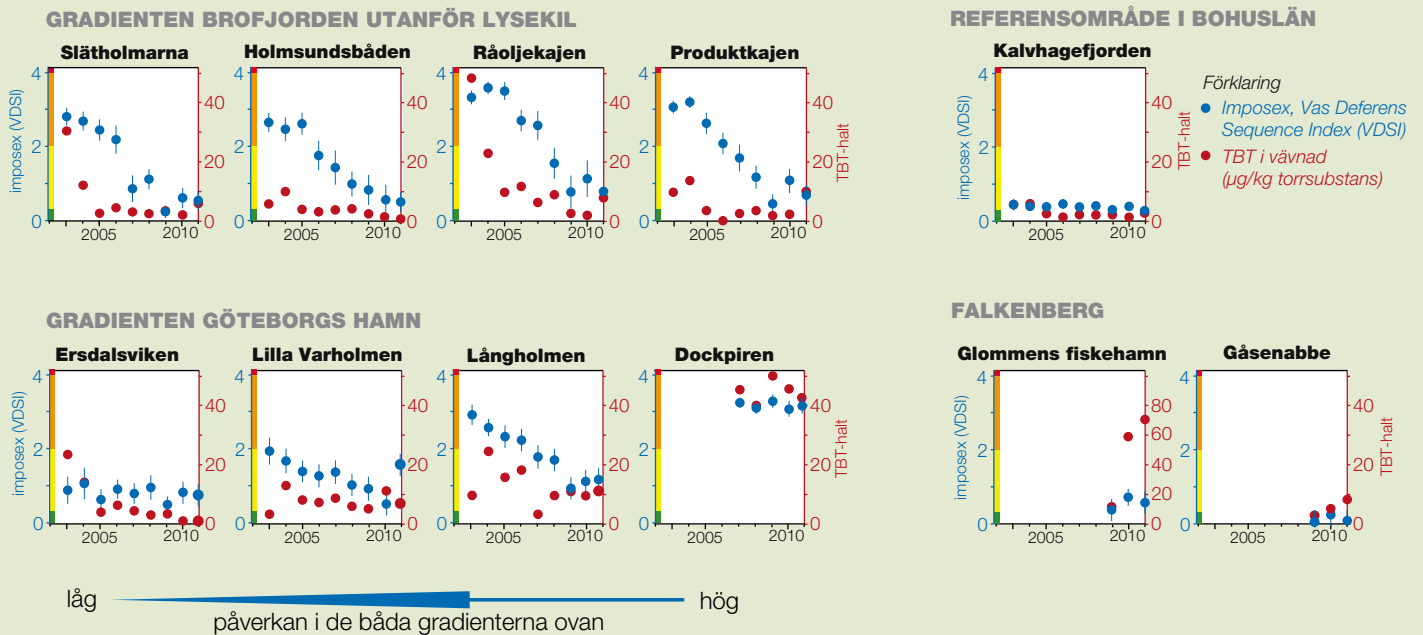
➤ En gradient syns från land och utåt, där belastningen är högre närmare land och avtar ju längre ut proverna tas.

Svenska bedömningsgrunder saknas. De bedömningsgrunder som är framtagna av Ospar kan endast användas för lokalerna på västkusten. Enligt dessa bedöms två lokaler ha god miljöstatus, en otillfredsställande och övriga måttlig status. Gränsen för måttlig status hos nätsnäckor går vid 0,3 VDSI. Vertikala staplar anger 95-procentigt konfidensintervall. OBS. Notera annan skala på Glommens fiskehamn.
